RUTA 5:

**“SENDERO ACCESIBLE AL MIRADOR DE
LOS BEDULES”**

Ponga, ASTURIAS

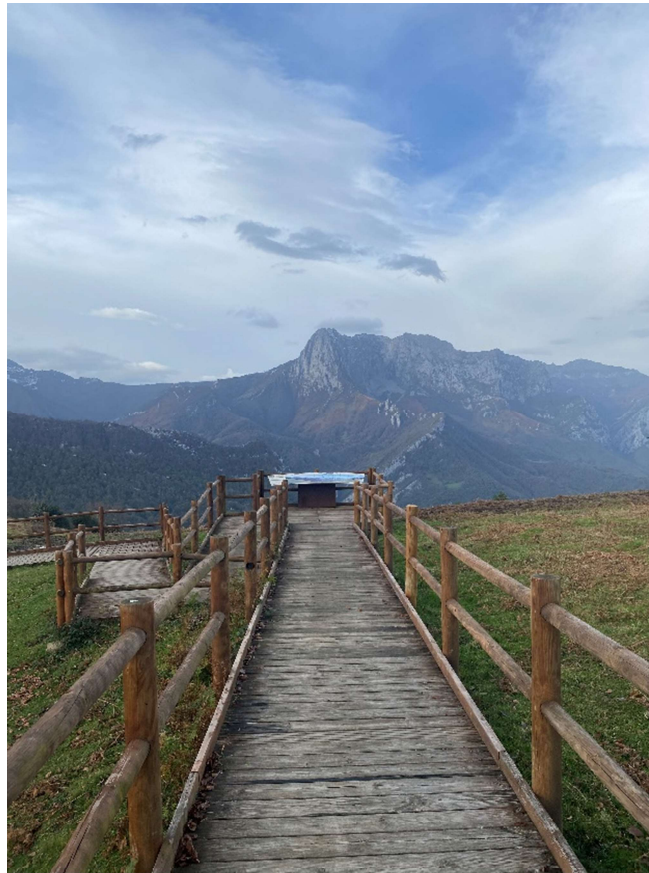
Senda con una pendiente descendiente entre el 4 y el 6% a excepción de algún punto donde el terreno se ha asentado y se originan desniveles transversales que pueden ocasionar una barrera. En estas zonas se alcanza un máximo del 11,9% de pendiente y tienen una longitud de unos dos metros.

En la zona de aparcamiento hay una zona pavimentada con celosía de hormigón ajardinada pero no se corresponde con las plazas reservadas que en este sendero están en una zona ajardinada. En función de la climatología, habrá que ser prudente en la decisión de visitar este sendero pues se pueden formar zonas embarradas.

El pavimento del sendero ha sido recientemente reparado, sustituyendo las tablas deterioradas por algunas nuevas, habrá que tener cuidado en el primer tramo, pues hay algunas zonas sombrías que pueden resbalar a pesar del rayado de las tablas.

Bueno; en el momento de la visita (noviembre 24) con alguna deficiencia a subsanar comunicada mediante correo electrónico al órgano gestor.

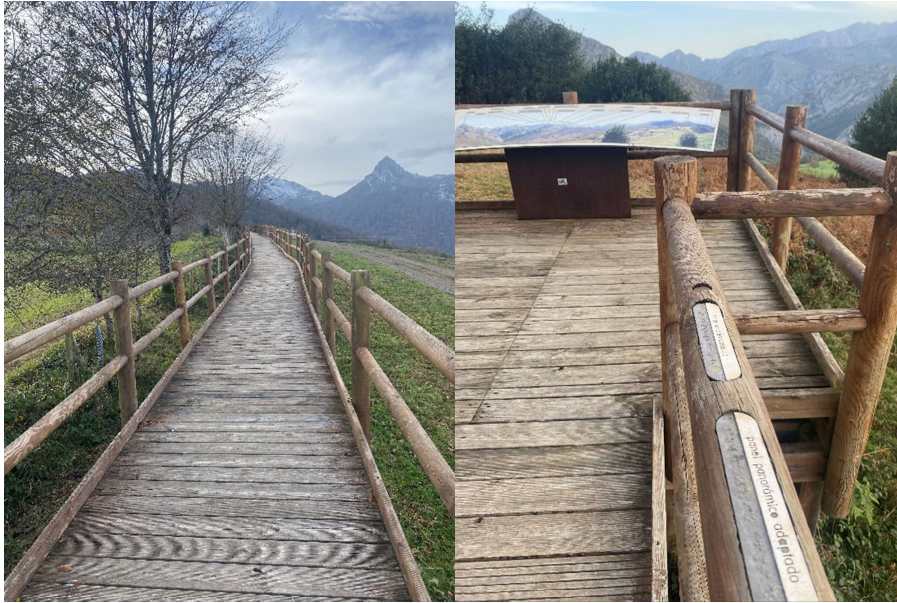
Existen pasamanos en las zonas de rampa.
