RUTA 2:

“RUTA DEL FERROCARRIL”

San Tirso de Abres, ASTURIAS
No se dispone de plazas de aparcamiento reservadas para PMR.
Lineal.
7 kilómetros de ida y 7 kilómetros de vuelta entre San Tirso de Abres y el arroyo de O Cairo.
En su mayoría se trata de una vereda de tierra, asfalto natural.
Este recorrido se caracteriza por presentar un desnivel suave que hace que el recorrido sea prácticamente plano.

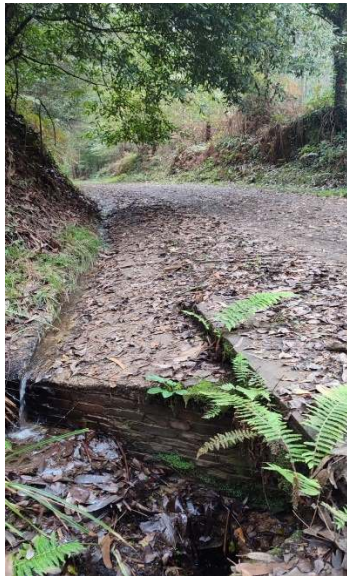
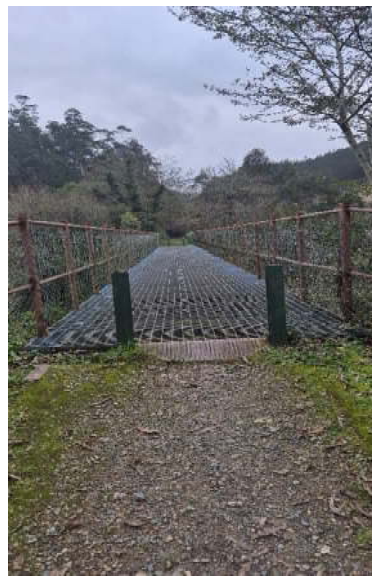
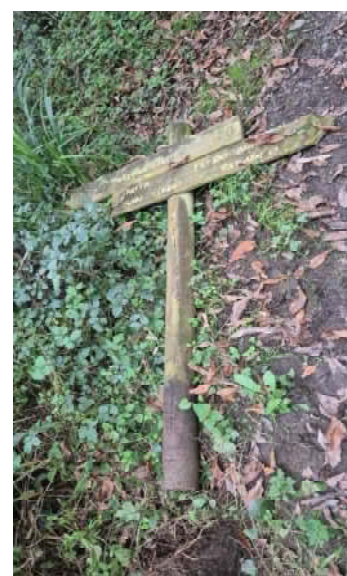
ANCHO DEL ITINERARIO:	<p>INFRAESTRUCTURA: El paseo ha sido diseñado con una anchura variable pero suficiente, para permitir una cómoda circulación y maniobra para bicicletas adaptadas.</p>
PUENTES:	<p>En el itinerario se encuentra "El puente 'de la central', construido en metal, presenta una sección inicial con un estrechamiento significativo debido a dos postes, reduciendo el ancho de paso a aproximadamente 1 metro. Es importante destacar esta restricción, ya que puede dificultar el paso de bicicletas anchas. Superada esta restricción, la pasarela se ensancha hasta alcanzar aproximadamente 2 metros, contando con barandas de protección a ambos lados.</p>
SEÑALIZACION:	<p>Otro aspecto a destacar es su ligera oscilación. El paseo cuenta con señalización para facilitar la orientación, sin embargo, las señales estén tiradas y desordenadas.</p>
CARRIL BICI:	<p>No, el recorrido es compartido entre peatones y bicicletas y dado su ancho facilita una convivencia en armonía entre ambos grupos de usuarios.</p>

PUNTO DE RECARGA DE BICICLETAS ELECTRICAS:	<p>Este paseo actualmente no dispone de puntos de recarga para bicicletas eléctricas.</p>
ILUMINACION:	<p>La ruta no dispone de luz artificial. Especialmente grave es la falta de iluminación de los túneles.</p>
CRUCES:	<p>Hay un cruce muy peligroso con la Carretera N-640, que si bien su presencia esta señalizada mediante una señal de advertencia, le falta un paso seguro.</p>
ZONAS PELIGROSAS IDENTIFICADAS:	<p>No, existen puntos de caída, como por ejemplo pozos en los laterales del camino que no disponen de identificación ni protección alguna.</p>
OBSTACULOS:	<p>Durante el recorrido, apenas hay obstáculos, pero es importante señalar que en un pequeño tramo las raíces de los árboles han levantado el pavimento.</p>
ZONAS DE RIESGO POR DESNIVEL:	<p>No se encuentran protegidas.</p>

Es muy importante ir equipado/a con linternas portátiles u otros dispositivos de iluminación para facilitar el cruce de los túneles ubicados en el itinerario.

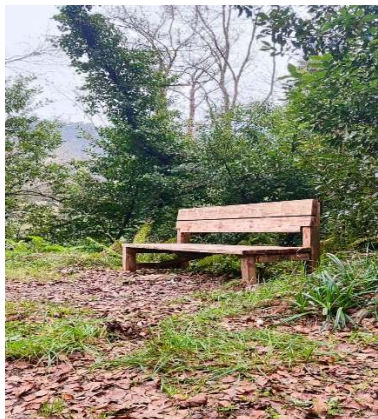
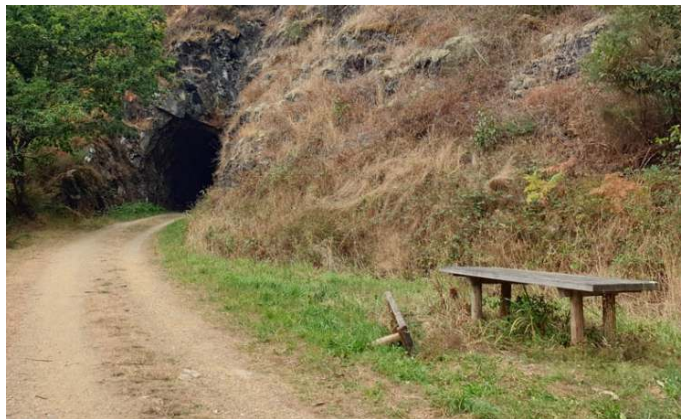
SERVICIOS A LO LARGO DE LA RUTA:

CONEXIÓN CON TRANSPORTE PÚBLICO:	No dispone en las proximidades de transporte público.
APARCAMIENTO PARA BICICLETAS:	No dispone.
PRESENCIA DE ÁREAS ESTANCIALES ACCESIBLES:	No, su ubicación y diseño son inaccesibles. Asimismo, es importante destacar que la ruta dispone de bancos distribuidos en algunas partes de la misma, pero su diseño no es acorde al establecido para los bancos accesibles e incluso los hay ubicados entre maleza, lo mismo ocurre con las mesas disponibles.
PUNTOS DE AGUA ACCESIBLES:	No dispone de fuente de agua potable accesible.
SOMBRA:	La ruta discurre entre árboles que proporcionan sombra.
