RUTA 7:	“SENDA DEL OSO; DESDE EL ÁREA RECREATIVA DE TUÑÓN HASTA EL CERCADO OSERO I”
LOCALIZACIÓN:	Tuñón (Santo Adriano), ASTURIAS
APARCAMIENTO:	No existen plazas de aparcamiento reservadas para PMR.
TIPO DE RECORRIDO:	Ida y Vuelta
LONGITUD:	4,50 km hasta el área recreativa de Buyera. Desde el área recreativa de Buyera hasta el cercado osero un kilómetro aproximadamente.
PENDIENTES MÁXIMAS:	A pesar de que la senda del oso es prácticamente llana en el primer kilómetro existe una subida de unos 20-25 metros con una gran inclinación (12%) que NO PERMITE que una persona en silla de ruedas manual pueda subirla autónomamente. <u>Será por tanto necesaria la ayuda de otra persona.</u>

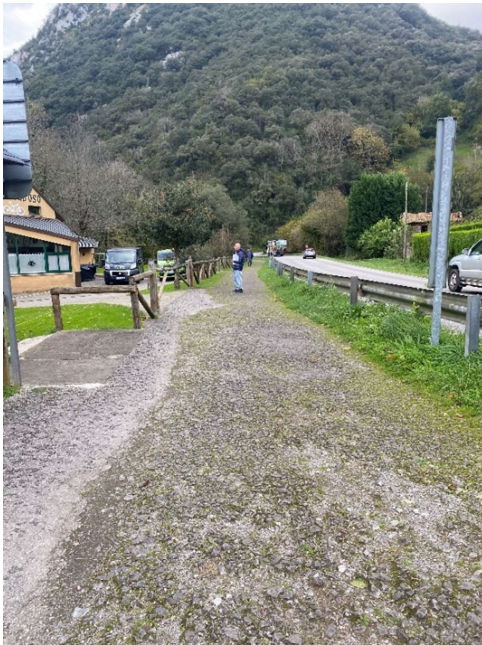
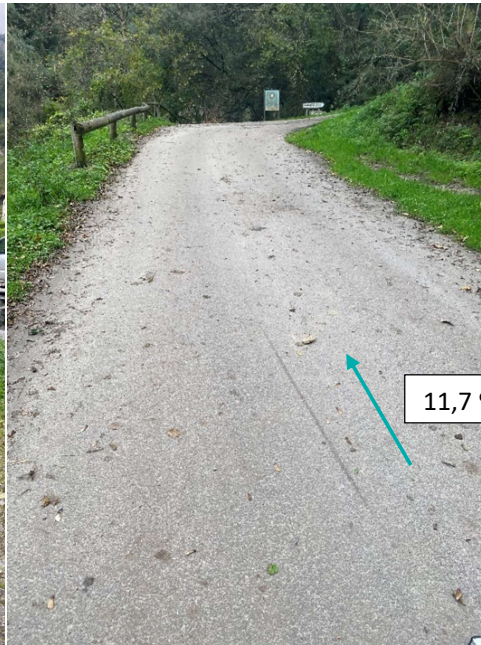
Desde el área recreativa de Tuñón hasta el inicio de la senda el pavimento (pista hormigonada) está bastante deteriorado con lo que complica bastante tanto la deambulacion como el tránsito en silla de ruedas.

Una vez comienza el sendero una vez pasado el puente el camino está asfaltado con bastante buen estado de mantenimiento durante el primer kilómetro.

En los kilómetros restantes el estado del pavimento es bastante deficiente con numerosos baches que incomodan el tránsito.

Malo en el momento de la visita (noviembre 24), tiene zonas de barandilla con falta de elementos, pavimento deteriorado con multitud de baches, resaltes y zonas sin proteger.
