RUTA 1:

### **“RUTA RIA DE AVILÉS”**

Avilés, ASTURIAS

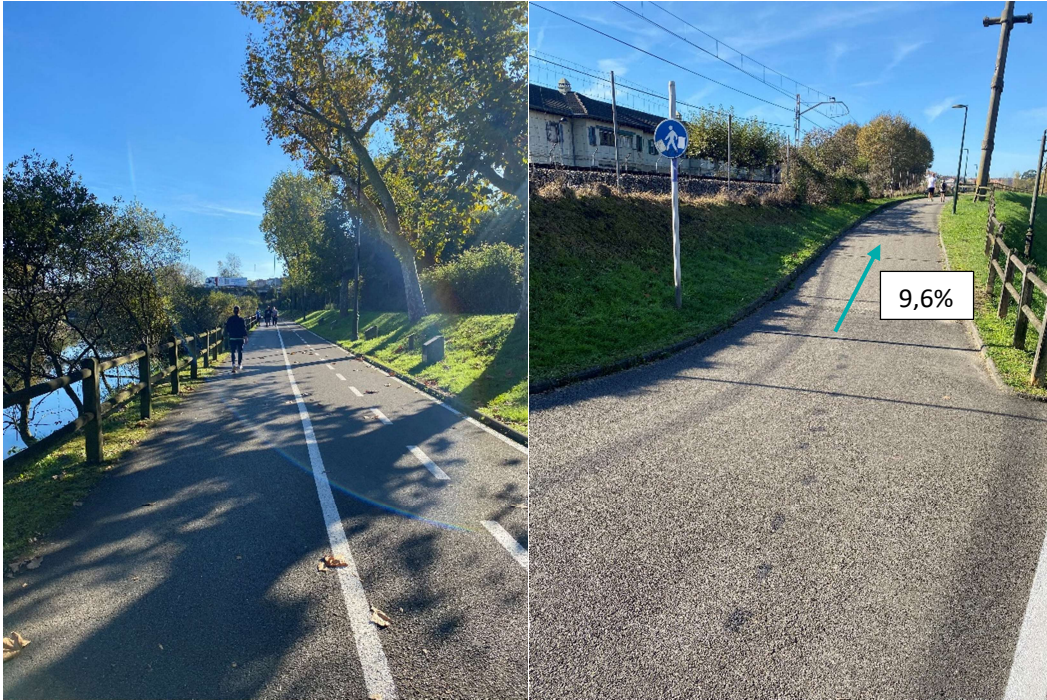
En el primer tramo, en el entorno del Centro Niemeyer el pavimento es de color blanco, lo cual puede provocar deslumbramientos los días de sol a las personas con alta sensibilidad a la luz.

El estado del pavimento en el sendero es excelente en aproximadamente 1250 m, al cruzar la Ría existe una zona de ondulaciones en el aglomerado debido al enraizamiento de los árboles que puede incomodar el tránsito pero que no lo impide.

No existen pasamanos en las zonas de rampa.

Muy bueno en el momento de la visita (noviembre 24) con alguna deficiencia a subsanar comunicada mediante correo electrónico al órgano gestor.
